รายงานการตรวจสภาพเขื่อน

เรื่อง การตรวจสภาพเขื่อนด้วยสายตาและประเมินสภาพเขื่อนโดยวิธีดัชนีสภาพ

เขื่อนบางเหนียวดำ

วันที่ 8 สิงหาคม 2554

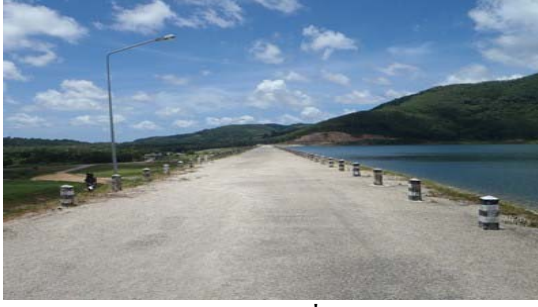
จากการตรวจสภาพสันเขื่อนบางเหนียวคำพบว่า สภาพโดยทั่วไปอยู่ในสภาพปกติ ไม่มีระบบรักษาความปลอดภัย

สภาพสันเขื่อน

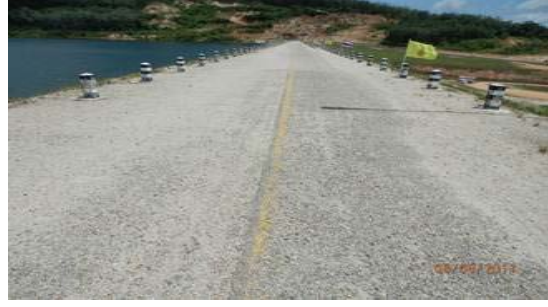
สภาพผิวจราจร

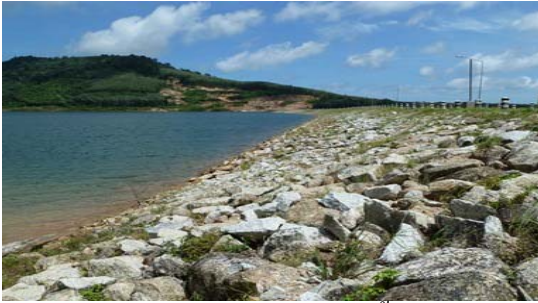
ลาดเขื่อนด้านเหนือน้ำ

การตรวจสอบสภาพลาดเขื่อนด้านเหนือน้ำ พบว่าวัสดุป้องกันลาดถูกกัดเซาะ และมีการเสื่อมสภาพ สภาพหินมีบางช่วงมีขนาดใหญ่ ทำให้เกิดการขัดกันและเป็นรูโพรง

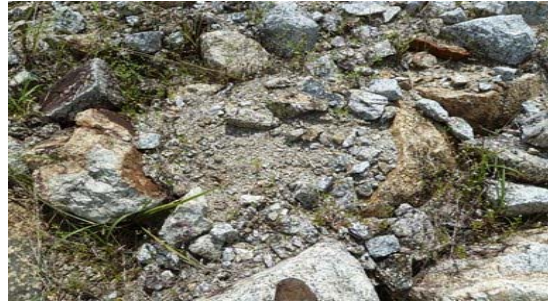
สภาพวัสดุป้องกันลาด

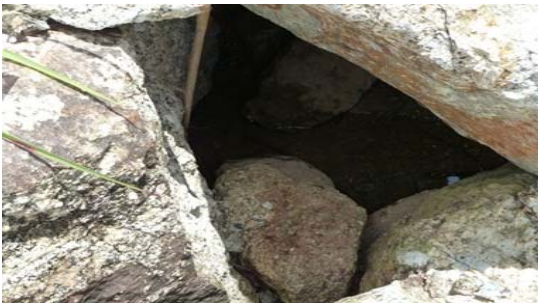
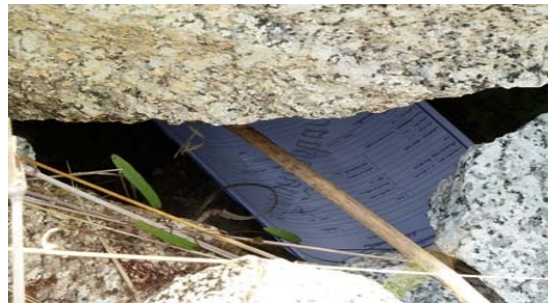
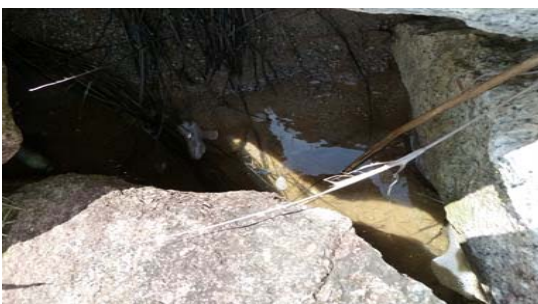
หินขัดกันเป็นรูโพรง

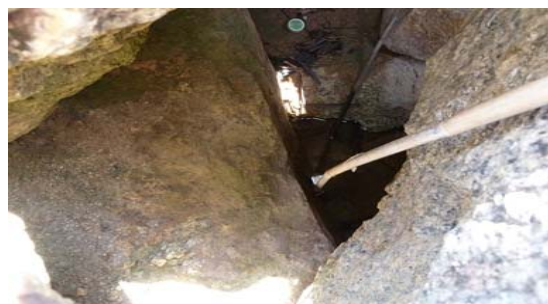
ความลึกของรูโพรง

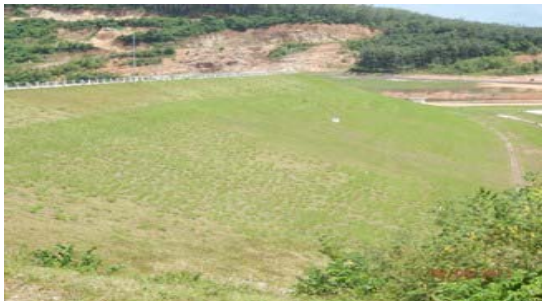
ลาดเขื่อนด้านท้ายน้ำ

จากการตรวจสอบสภาพเขื่อนบางเหนียวคำพบว่า มีการกัดเซาะเป็นร่องน้ำเป็นหลุม และเป็นชั้นบันได สภาพอื่นๆ ปกติ

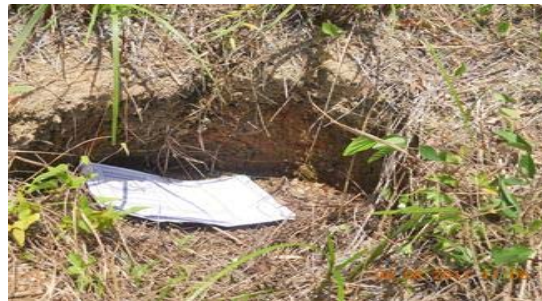
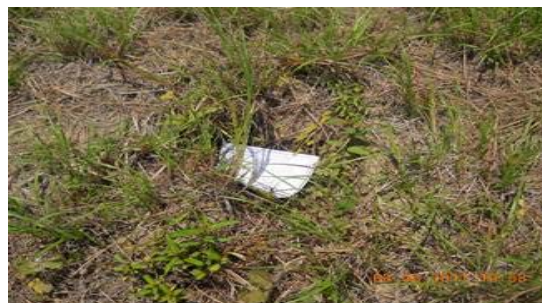
ถูกกัดเซาะเป็นหลุม

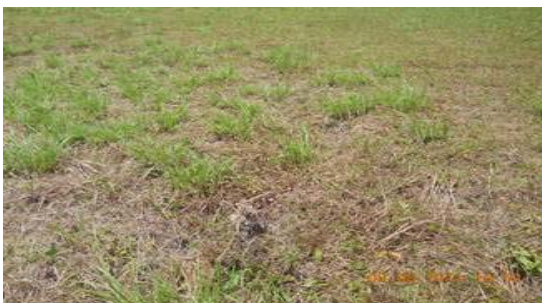
ถูกกัดเซาะเป็นร่องน้ำ

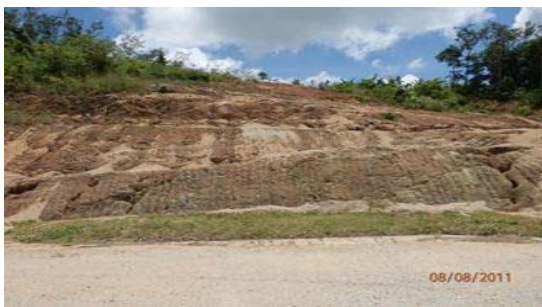
ฐานยันเขื่อนฝั่งซ้าย

สภาพฐานยันทั้งสองข้างมีลักษณะถูกกัดเซาะเป็นร่องน้ำฐานยันเขื่อนฝั่งขวามีดินที่ถูกกัดเซาะตกลงในรางระบายน้ำ ทำให้รางระบายน้ำไม่สามารถทำงานได้

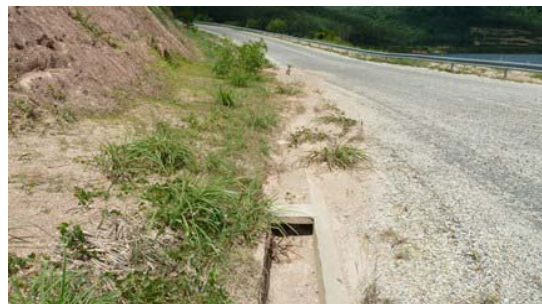
รางระบายน้ำมีดินที่ถูกกัดเซาะ

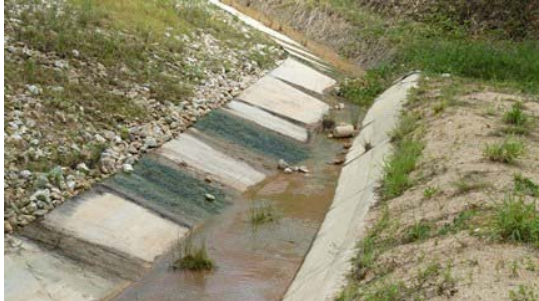
ฐานเขื่อนฝั่งซ้าย

จากการตรวจสอบสภาพฐานเขื่อนบางเหนียวคำมีน้ำรั่วบริเวณฐานเขื่อนฝั่งซ้ายและฝั่งขวา น้ำมีลักษณะใส ไม่มีตะกอน ไหลทั้งปี และไหลมาตั้งแต่ก่อสร้างเสร็จใหม่ๆ

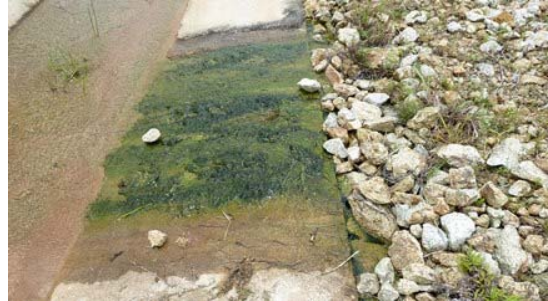
น้ำซึมเหนือรางระบายน้ำ

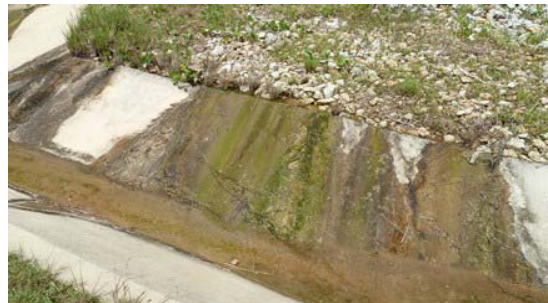
น้ำมีลักษณะใส

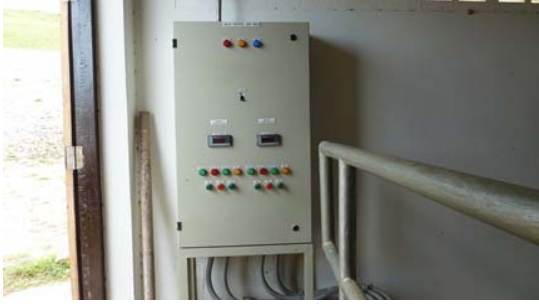
จากการตรวจสอบสภาพอาคารท่อระบายน้ำลงลำน้ำเดิม พบว่า ภายในอาคารและอุปกรณ์เครื่องกลอยู่ในสภาพปกติ ยังไม่มีการเชื่อมต่อไฟฟ้าเข้ามาใช้ภายในอาคาร ทำให้ยากต่อการเปิด-ปิดบานระบายน้ำ องค์กรประกอบอื่นๆ อยู่ในสภาพปกติ

อุปกรณ์ไฟฟ้ายังไม่มีเชื่อมต่อกับภายนอก

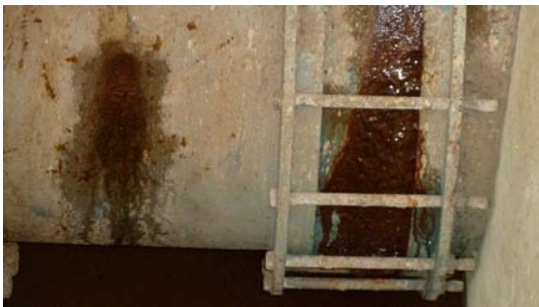
จากการตรวจสอบพบว่าภายในอาคารมีน้ำท่วมขัง ไม่สามารถระบายออกได้ ระบบไฟฟ้ายังไม่มีเชื่อมต่อกับภายนอก ทำให้ไม่มีไฟฟ้าใช้ภายในอาคารท่อลำเลียงน้ำช่วงท้ายของ Operating Gate มีน้ำรั่ว

ท่อลำเลียงน้ำรั่ว

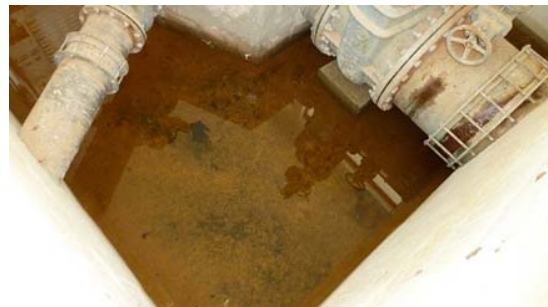
น้ำขังภายในอาคาร

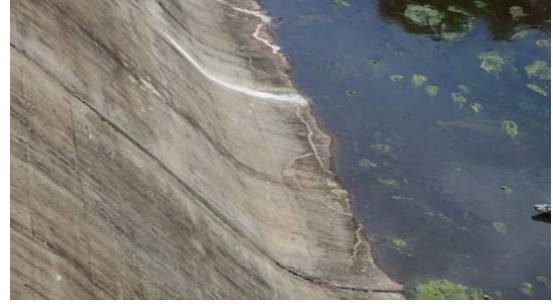
อาคารระบายน้ำล้นเป็นไม่มีบาน ชนิด Side Channal จากการตรวจสอบพบว่า บริเวณฝายคอนกรีตมีรอยร้าวและถูกกัดเซาะที่สันฝาย กำแพงเหนือฝายมีน้ำรั่ว กำแพงด้านนอกส่วนลำเลียงน้ำถูกกัดเซาะเป็นร่องน้ำ โดยเฉพาะฝั่งซ้ายมีความลึกกว่า 1.70ม. กำแพงส่วนสลายพลังงานฝั่งซ้ายมีต้นไม้ขึ้นสูงกว่า 1.80ม. คลองระบายน้ำมีต้นไม้และวัชพืชขึ้นริมคลอง

รอยร้าวและถูกกัดเซาะ

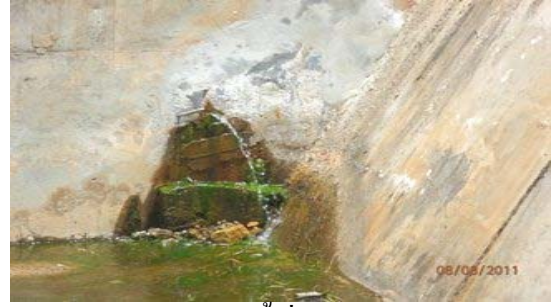
น้ำรั้ว

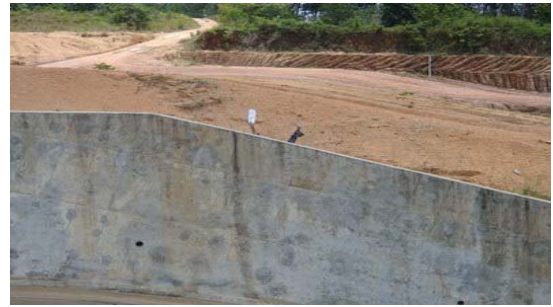
กำแพงฝั่งซ้ายถูกกัดเซาะ

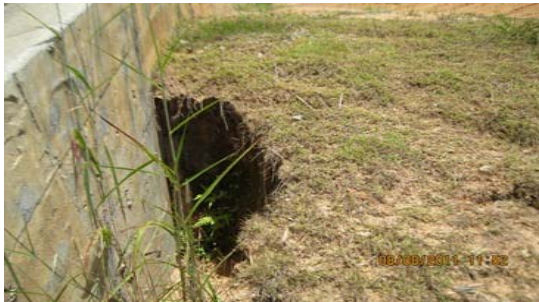
ถูกกัดเซาะลึกประมาณ 1.70 ม.

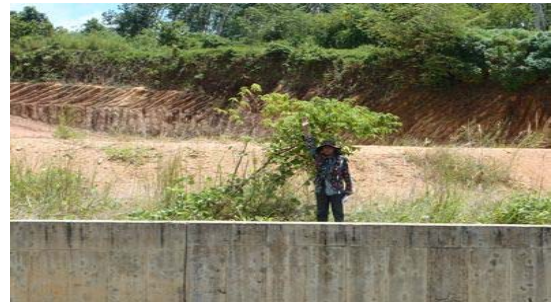
ต้นไม้ขึ้นฝั่งซ้ายของกำแพงส่วนสลายพลังงาน

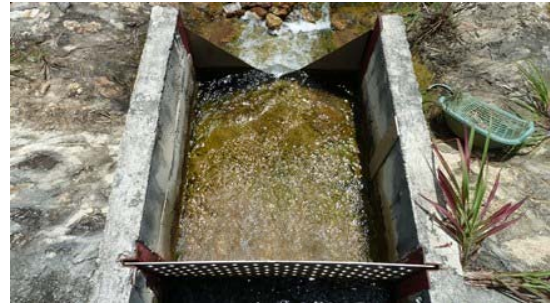
จากการตรวจสอบภาพเครื่องมือวัดพฤติกรรมเขื่อน พบว่า ฝ่ายวัดน้ำตัวที่ 2 (Seepageflowmeter) ฟังซ้ายของเขื่อนมีทรายอยู่ในตัวอาคารเป็นจำนวนมาก และมีตะไคร่น้ำเกาะบริเวณตะแกรงสลายพลังงาน ทำให้น้ำไหลไม่สะดวก น้ำที่ไหลออกมามีลักษณะใส ทรายที่อยู่ในอาคารเป็นทรายที่ไหลมาจากบริเวณฐานเขื่อน บ่อสังเกตน้ำใต้ดินแห่งที่ 4 (OW4) มีน้ำขังในบ่อ เนื่องจากระบายน้ำตัน ทำให้น้ำล้นบ่อ และมีขังบริเวณรอบๆ บ่อ

ทรายขังในฝ่าย

- ทำการขุดลอกและตรวจวัดฝายวัดน้ำ (Seepage Flowmeter) อย่างน้อยเดือนละ 1 ครั้ง (ในสภาวะปกติ)

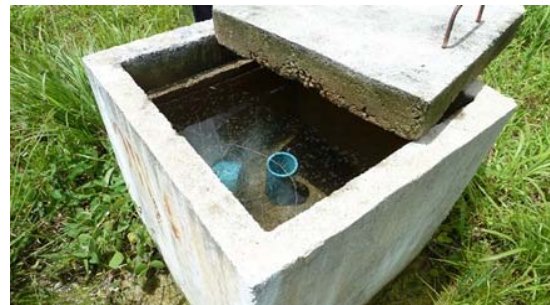
น้ำท่วมท้น เนื่องจากระบายน้ำตัน

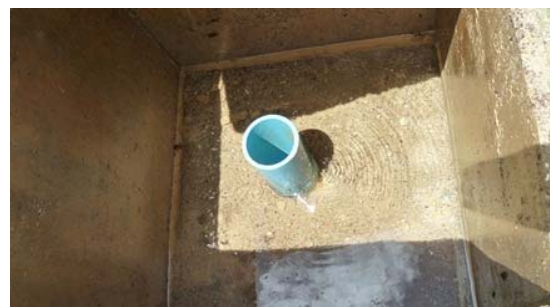
น้ำไหลออกจากท่อตลอดเวลา
