รายงานการตรวจสอบสภาพเขื่อน
เขื่อนคลองกะทูน จังหวัดนครศรีธรรมราช
วันที่ 10 สิงหาคม 2554

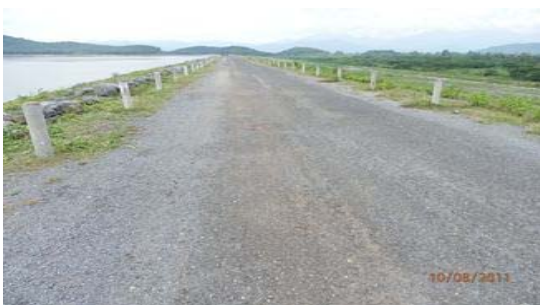
สันเขื่อน

สภาพสันเขื่อนตลอดความยาวเขื่อนถูกกัดเซาะเป็นแอ่งน้ำและเริ่มเสื่อมสภาพ โดยเฉพาะฝั่งขวาของสันเขื่อน ทั้งนี้เนื่องจากไม่มีระบบรักษาความปลอดภัยและมีการใช้สันเขื่อนเป็นทางสัญจร

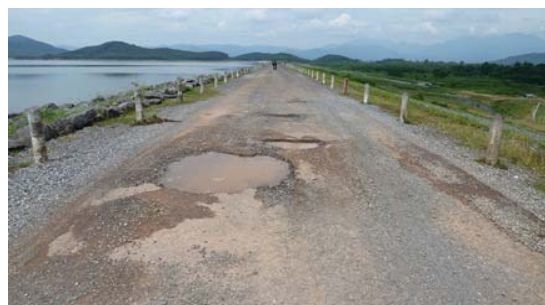
สภาพผิวจราจรถูกกัดเซาะ

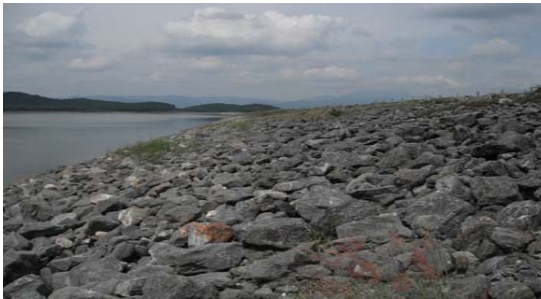
ลาดเขื่อนด้านเหนือ

จากการตรวจสอบสภาพลาดเขื่อนด้านเหนือ พบว่า สภาพโดยทั่วไปปกติ พบเพียงวัชพืชและต้นไม้เท่านั้น

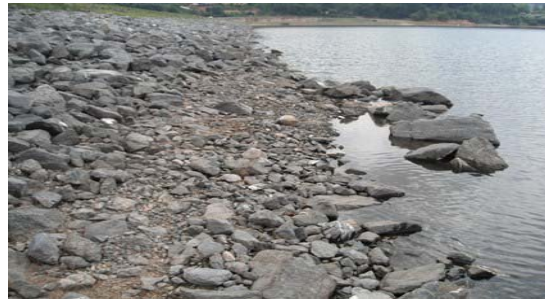
วัสดุป้องกันลาดถูกกัดเซาะ

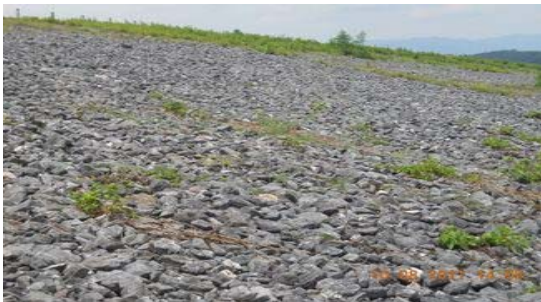
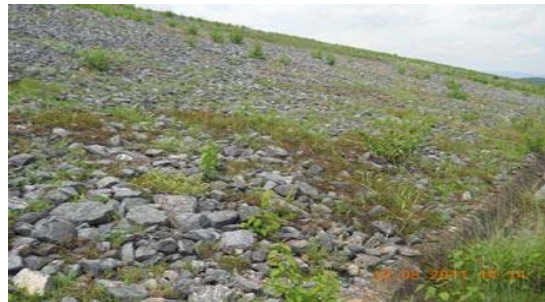
ลาดเขื่อนด้านท้ายน้ำ

จากการตรวจสอบสภาพลาดเขื่อนด้านท้ายพบว่า อยู่ในสภาพปกติ

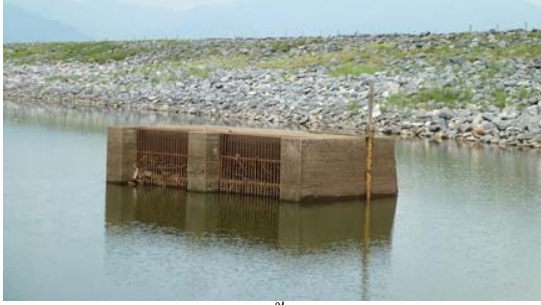
อาคารรับน้ำ (Intake) สภาพคอนกรีตถูกกัดกร่อน บริเวณช่องใส่ประตูกั้นน้ำมีน้ำวน อาคารไม่สามารถตรวจสอบได้ เนื่องจากฝนตกหนัก

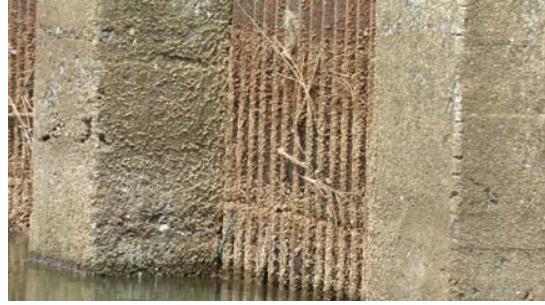
ผิวคอนกรีตถูกกัดกร่อน

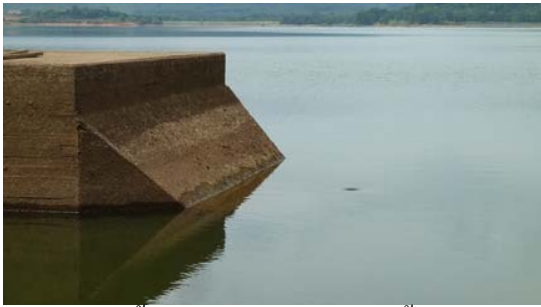
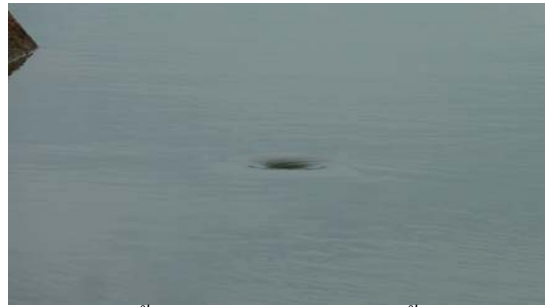
นํ้าวนด้านท้ายอาคารรับน้ำ

เขื่อนคลองกะทูน เป็นเขื่อนที่มีความสำคัญในเขตอำเภอพิบูลย์ ได้รับงบประมาณปรับปรุงฐานเขื่อน ซึ่งอยู่ระหว่างการดำเนินการ ยังไม่แล้วเสร็จ จากการตรวจสอบพบว่า มีน้ำวนบริเวณท้ายอาคารรับน้ำ ซึ่งได้แจ้งให้ทางโครงการฯ ตรวจสอบอีกครั้งหนึ่งเมื่อน้ำลดลง ส่วนของอาคารระบายน้ำสันให้ติดตามสภาพการกัดกร่อนของกำแพงฝั่งขวา ส่วนลำเลียงน้ำ

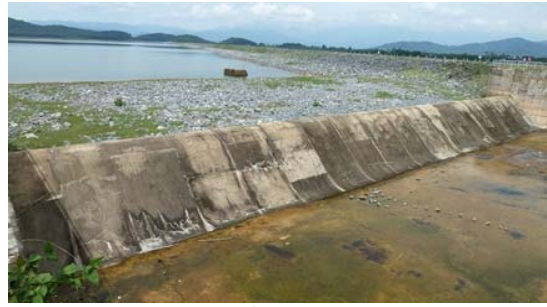
จากการตรวจสอบอาคารระบายน้ำล้น พบว่า ฝายคอนกรีตมีรอยร้าว ฝั่งขวากำแพงส่วน
ลำเลียงน้ำมีน้ำรั่วตามรอยต่อของกำแพง และมีกรกักร่อนกำแพงบริเวณใต้รูระบายน้ำ เป็นบริเวณกว้าง
ต่อม่อสะพานรถยนต์แตกจนเห็นเหล็ก

รอยรั่วที่ฝายคอนกรีต

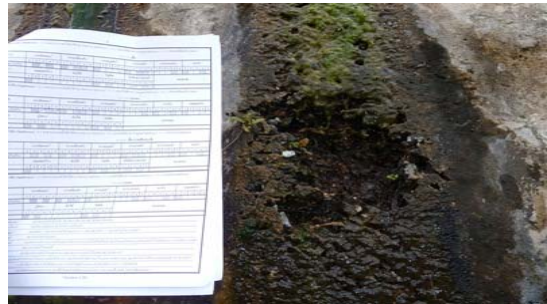
คอนกรีตถูกกัดกร่อน

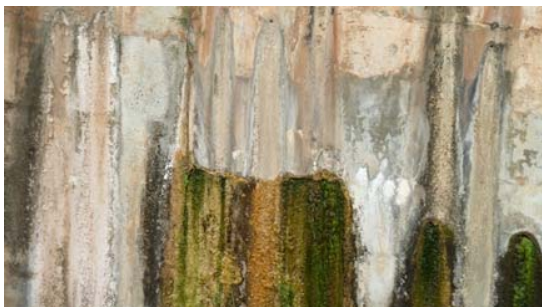
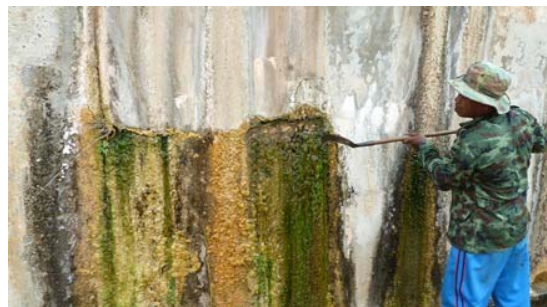
น้ำรั่วตามรอยร้าว

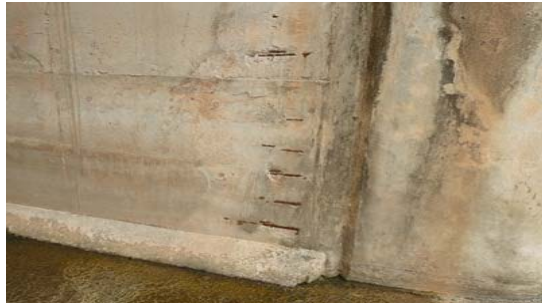
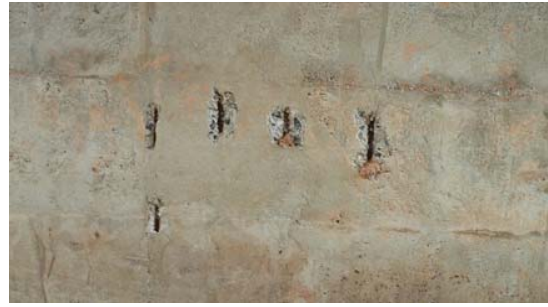
สภาพตอม่อสะพานรถยนต์
