รายงานการตรวจสภาพเขื่อน
เขื่อนคลองดินแดง จังหวัดนครศรีธรรมราช
วันที่ 10 สิงหาคม 2554

1. ลักษณะทั่วไปเขื่อนคลองดินแดง

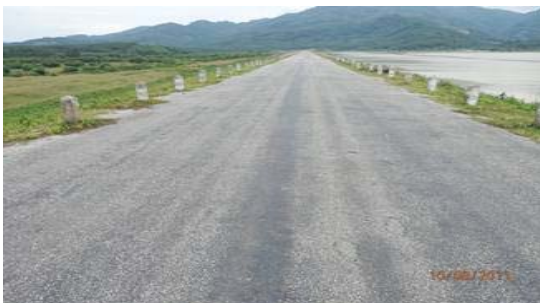
สันเขื่อน

สภาพสันเขื่อนตลอดความยาวเขื่อนถูกกัดเซาะเป็นแอ่งน้ำ ทั้งนี้เนื่องจากไม่มีระบบรักษาความปลอดภัยและมีการใช้สันเขื่อนเป็นทางสัญจร สภาพของ Guard Post ระดับที่แตกต่างกัน เนื่องจากการทรุดตัวของเขื่อน ซึ่งปัจจุบันยังไม่พบการทรุดตัวเพิ่มขึ้น

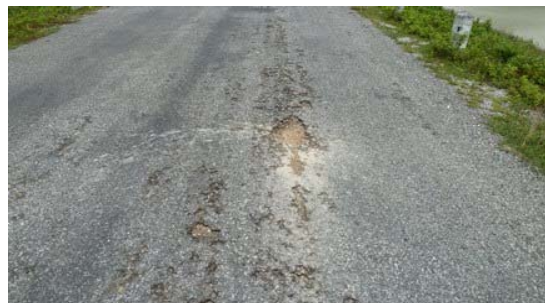
สภาพผิวจราจรถูกกัดเซาะ

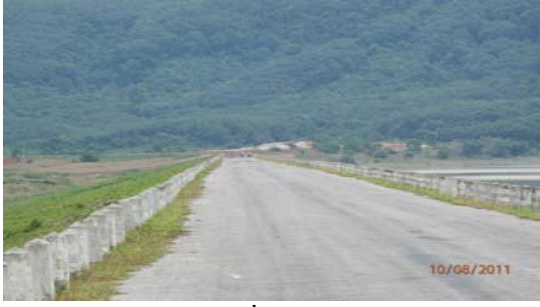
สภาพเขื่อนทรุดตัว

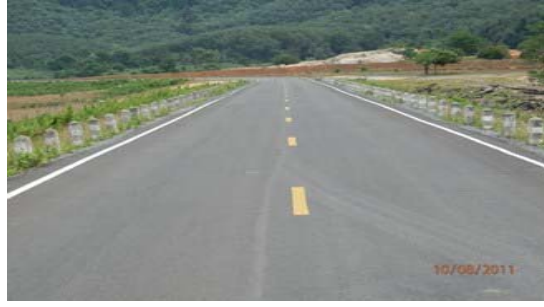
ไม่มีระบบรักษาความปลอดภัย

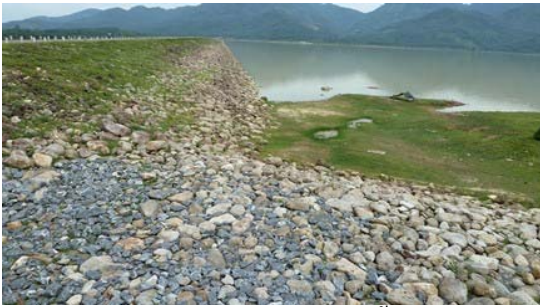
ลาดเขื่อนด้านเหนือ

เนื่องจาก ช่วงต้นปีที่ผ่านมา เขื่อนคลองดินแดงประสบปัญหาฝนตกและมีปริมาณน้ำไหลเข้าเขื่อนเป็นจำนวนมาก ทำให้มีระดับน้ำในเขื่อนสูงขึ้นอย่างรวดเร็ว จนเกือบล้นสันเขื่อน ซึ่งระดับน้ำอยู่ในระดับต่ำกว่าสันเขื่อนประมาณ 40 ซม. จากการตรวจสอบสภาพลาดเขื่อนด้านเหนือพบว่า บริเวณรอยต่อที่น้ำขึ้นถึงถูกกัดเซาะตลอดแนวความยาวลาด ในช่วงที่พบการกัดเซาะจะมีลักษณะที่เป็นขึ้นบันได มีระดับที่แตกต่างกันประมาณ 70 ซม. หินบริเวณดังกล่าวเกิดการทรุดตัว เนื่องจากวัสดุรองพื้น (ทราย) ถูกกัดเซาะไหลลงไปบริเวณลาดเขื่อนส่วนล่าง วัสดุป้องกันลาดโดยทั่วไปถูกกัดเซาะ สภาพอื่นๆ มีดินไม้และวัชพืชขึ้นเล็กน้อย

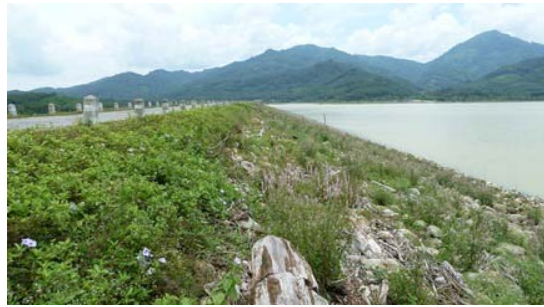
รอยต่อระหว่างระดับที่ถูกกัดเซาะ

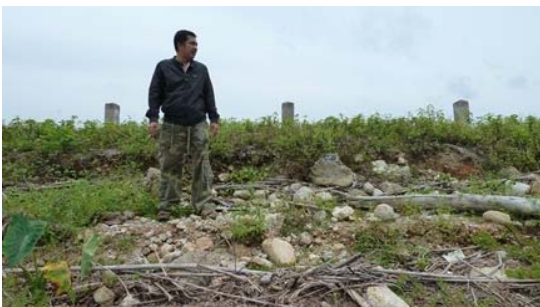
ถูกกัดเซาะเป็นชั้นลึกประมาณ 70 ซม.

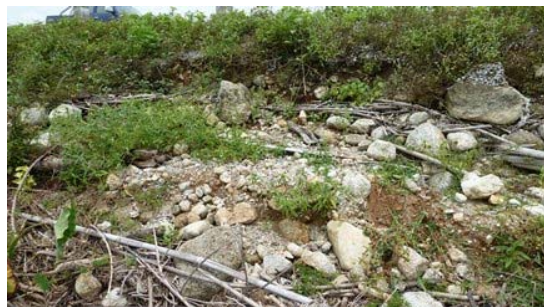
ถูกกัดเซาะเป็นชั้น จำนวน 2 ชั้น

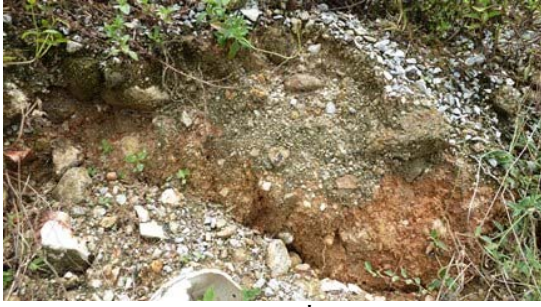
ลักษณะของลาดที่ถูกกัดเซาะ

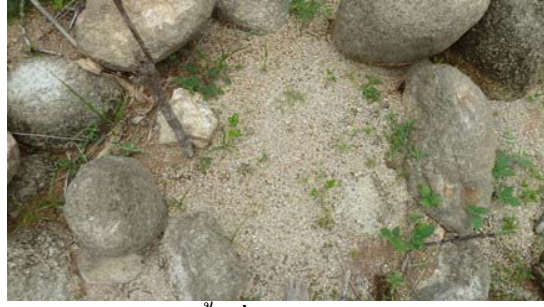
ทรายรองพื้นที่ไหลมาจากส่วนบน

เขื่อนคลองดินแดง เป็นเขื่อนที่มีความสำคัญในเขตอำเภอพิบูลย์ เมื่อต้นปีที่ผ่านมา มีระดับน้ำล้นอาคารระบายน้ำล้น และมีระดับน้ำต่ำกว่าสันเขื่อนเพียง 40 ซม. เมื่อระดับน้ำลดลงพบว่า บริเวณระดับดังกล่าวถูกน้ำกัดเซาะเป็นทางยาวตลอดลาดเขื่อนด้านเหนือ น้ำ ลักษณะการกัดเซาะบางช่วงทำให้ลาดเขื่อนทรุดลง เนื่องจากวัสดุรองรับ (ทราย) ได้ไหลลงไปบริเวณลาดเขื่อนส่วนล่าง เป็นส่วนใหญ่ ส่วนความปลอดภัยเขื่อนได้แจ้งให้โครงการฯ ทำเครื่องหมายและทำระดับบริเวณที่ถูกกัดเซาะและทรุดตัว เพื่อเปรียบเทียบกับสภาพหลังน้ำลดในช่วงปลายปีที่จะถึงนี้ และให้โครงการฯ ทำการอุดรูโพรงบริเวณขานพักของลาดเขื่อนด้านท้ายน้ำ รายละเอียดได้แจ้งให้กับทางโครงการฯ ทราบแล้ว

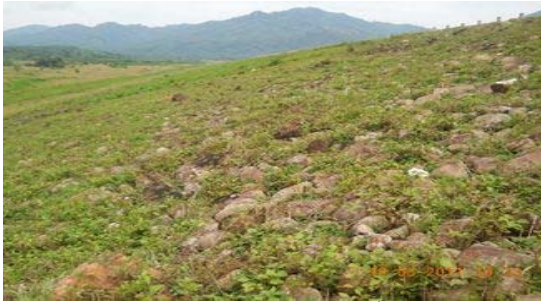
ลาดเขื่อนด้านท้ายน้ำ

จากการตรวจสอบสภาพลาดเขื่อนด้านท้ายพบว่า มีการทรุดตัวบริเวณลาดเขื่อนท้ายน้ำด้านบน ช่วง กม. ที่ 0+500 ลึกประมาณห้า หลาแห่ง บริเวณชันพักฝั่งซ้าย พบรูโพรงขนาดกว้าง 50 ซม. ลึกประมาณ 80 ซม. มีน้ำไหลออกจากรูด้านข้างภายในโพรง น้ำมีลักษณะใส สภาพอื่นๆ มีต้นไม้และวัชพืชขึ้นเล็กน้อย

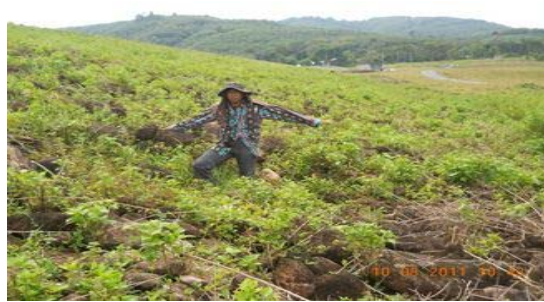
เกิดการทรุดตัว

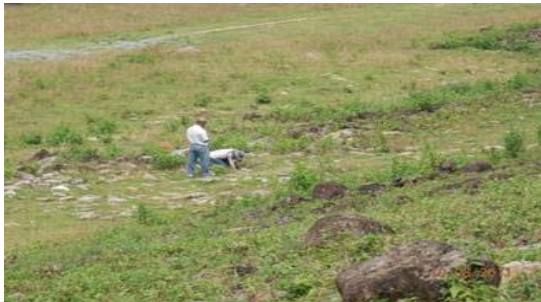
บริเวณที่พบรูโพรง

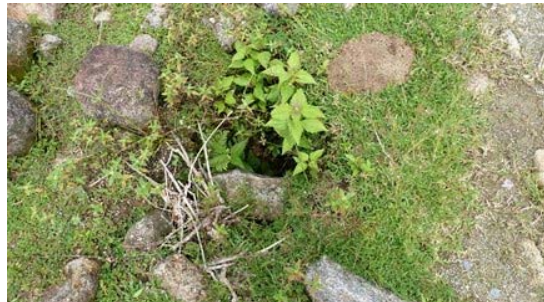
รูโพรง

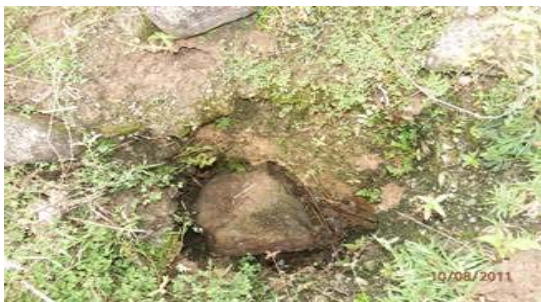
รูโพรง

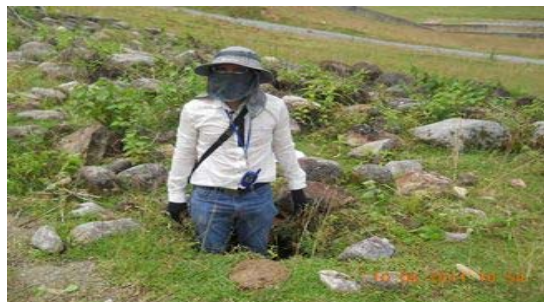
ความลึกของรูโพรง

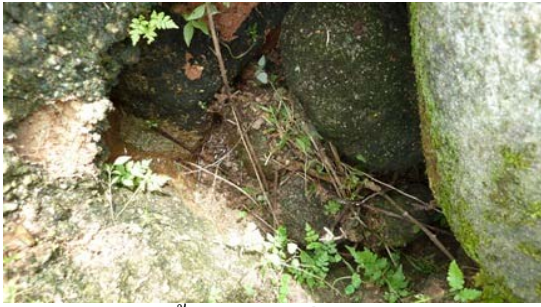
น้ำไหลจากรูฟั้งซ้าย

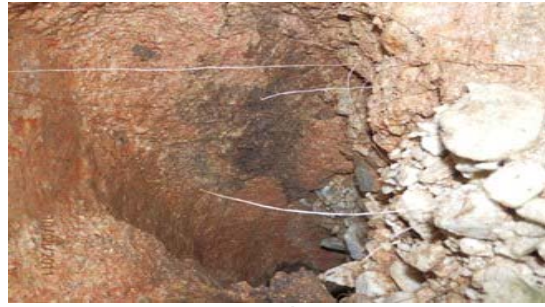
ภายในรูฟั้งซ้าย

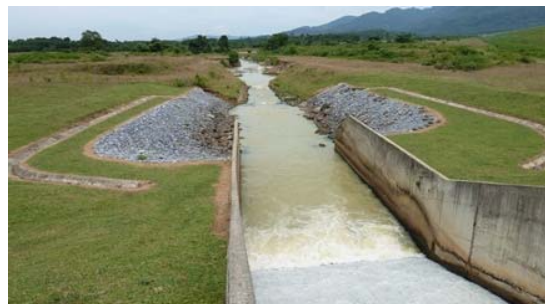
ส่วนสลายพลังงานและคลองระบายน้ำ

จากการตรวจสอบภาพ อาคารที่ระบายน้ำลงลำน้ำเดิมอยู่ในสภาพปกติ ส่วนคลองระบายน้ำมีการกัดเซาะห่างจากส่วนสลายพลังงานประมาณ 10 ม.

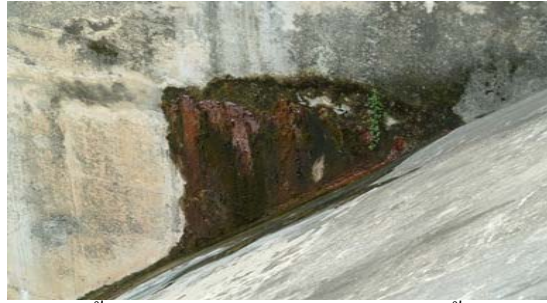
สภาพอาคารระบายน้ำล้นอยู่ในสภาพปกติ ยกเว้นส่วนควบคุมน้ำที่มีน้ำรั่วตามรอยร้าวบริเวณกำแพง ส่วนคลองระบายน้ำมีการกัดเซาะ

น้ำรั่วบริเวณกำแพงส่วนควบคุมน้ำ
