รายงานการตรวจสภาพเขื่อน เขื่อนคลองหยา อำเภอปลายพระยา จังหวัดกระบี่

ระหว่างวันที่ 1-3 ธันวาคม 2553

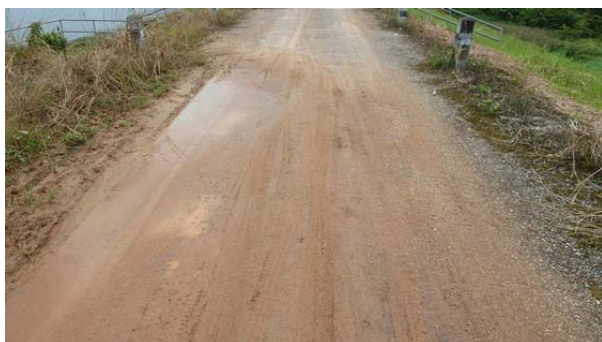
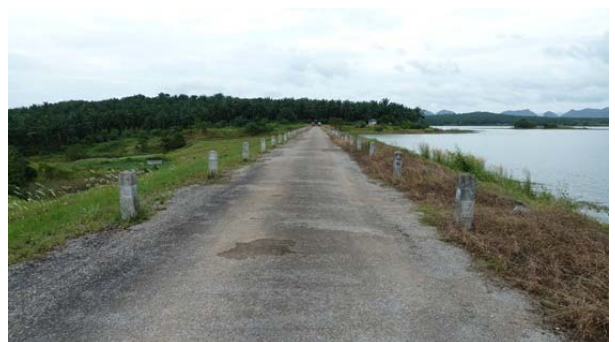
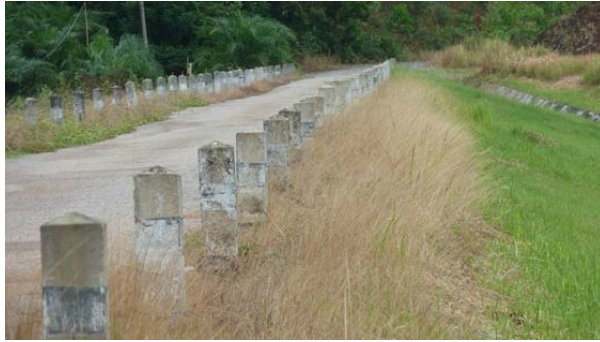
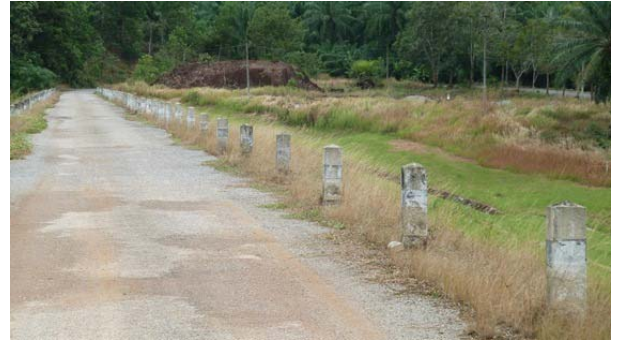
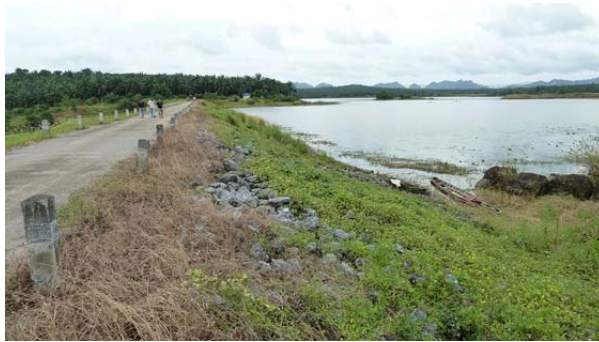
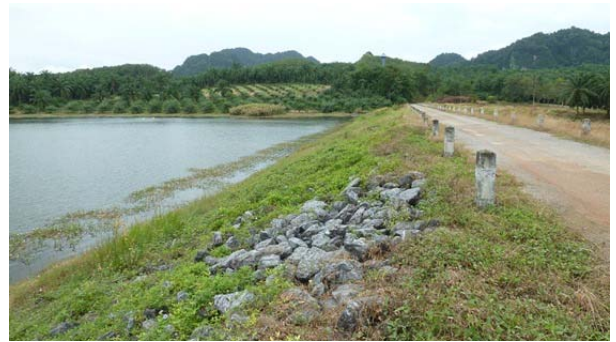
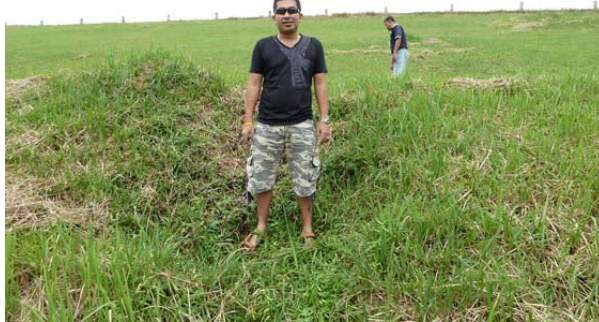
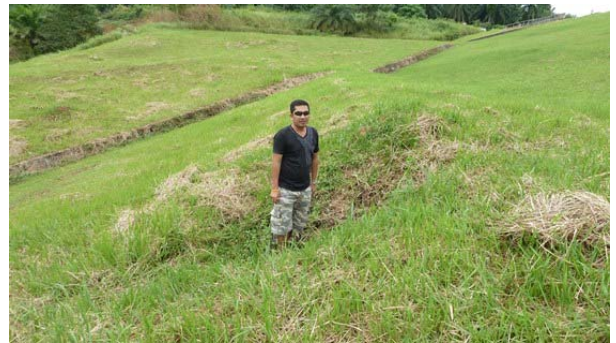
- เขื่อนดิน (Dam) สภาพสันเขื่อน พบว่าสภาพผิวจราจรมีการเสื่อมสภาพ มีน้ำขัง และถูกกัดกร่อน โดยเฉพาะบริเวณฝั่งขวาของตัวเขื่อน มีการทรุดตัวของเขื่อนเล็กน้อย บริเวณฝั่งซ้ายของตัวเขื่อน ทั้งบริเวณเหนือน้ำและท้ายน้ำ สังเกตได้จาก Guard Post ของเขื่อน ดังภาพ ส่วนลาดเขื่อนด้านเหนือน้ำนั้น พบวัชพืชปกคลุมทั่วไป ไม่พบต้นไม้ใหญ่ สภาพวัสดุป้องกันลาด คือ หินทิ้ง อยู่ในสภาพสมบูรณ์ มีการกัดเซาะบ้างเล็กน้อย ไม่พบการทรุดตัว ลาดเขื่อนด้านท้ายน้ำ พบว่ามีการกัดเซาะบริเวณฝั่งขวาของเขื่อน มีความลึกประมาณ 1 เมตร เนื่องจากระบบระบายน้ำภายนอกตัวเขื่อน (Gutter) บริเวณชันพัก (Berm) มีตะกอนท่วมรางระบายน้ำ ทำให้น้ำไม่สามารถระบายได้ ทำให้น้ำไหลลงไปสู่บริเวณดังกล่าว ไม่พบต้นไม้ใหญ่ ไม่มีการทรุดตัว ฐานยันเขื่อน อยู่ในสภาพปกติ

- ซ่อมแซมถนนบนสันเขื่อน เพื่อป้องกันการกัดเซาะ
- ติดตามพฤติกรรมการทรุดตัวของสันเขื่อน ในส่วนของรายละเอียดได้แจ้งให้ทางโครงการฯ ทราบเรียบร้อยแล้ว เพื่อทราบถึงพฤติกรรมการทรุดตัวต่อไป
- ทำการขุดลอกระบบระบายน้ำภายนอกตัวเขื่อน บริเวณลาดเขื่อนด้านท้ายและซ่อมแซม บริเวณที่ถูกการกัดเซาะ
- ทำการขุดลอกรอบๆ อาคารควบคุม ไม่ให้มีน้ำขัง และตรวจสอบระบบการเปิด-ปิดบาน เนื่องจากมีน้ำขัง
- ติดตามพฤติกรรมการเคลื่อนตัวของกำแพงระบายน้ำของอาคารระบายน้ำล้น โดยการทำ สัญลักษณ์ของตำแหน่งปัจจุบัน และทำการวัดต่อไป

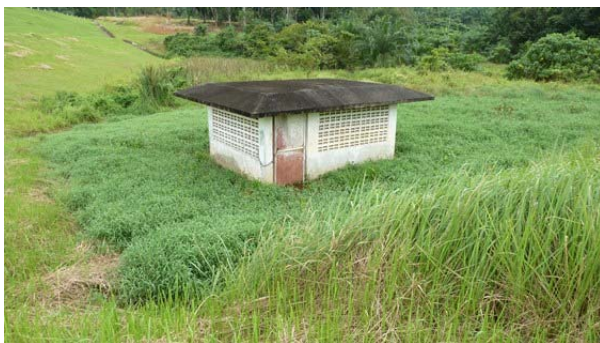
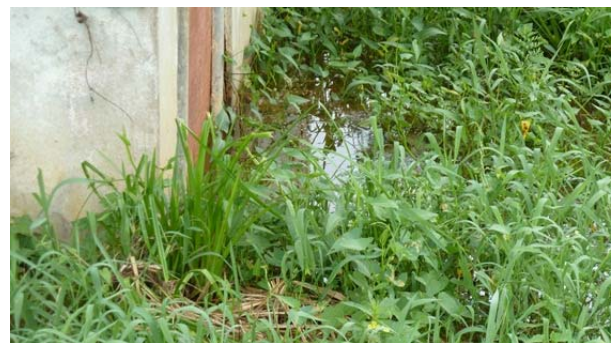
ไม่สามารถมองเห็นส่วนทางน้ำเข้า (Intake) และท่อส่งน้ำได้ บริเวณรอบอาคารควบคุมมีน้ำขังรอบๆ อาคาร สังกัดได้จากการเดินสำรวจและมีวัชพืชขึ้นตลอดทั้งปี มีน้ำไหลเข้าไปในอาคารควบคุม แต่อุปกรณ์ยังควบคุมและทำงานได้ มีระบบรักษาความปลอดภัย ส่วนสภาพอื่นๆ อยู่ในสภาพปกติ

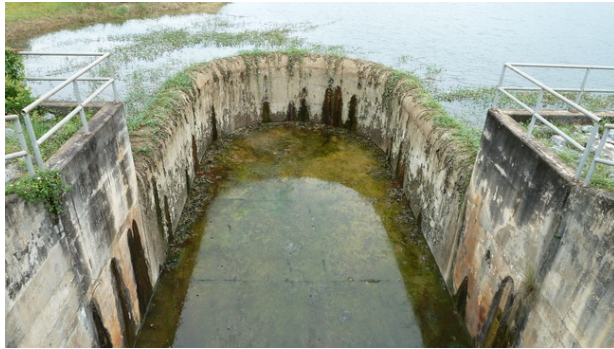
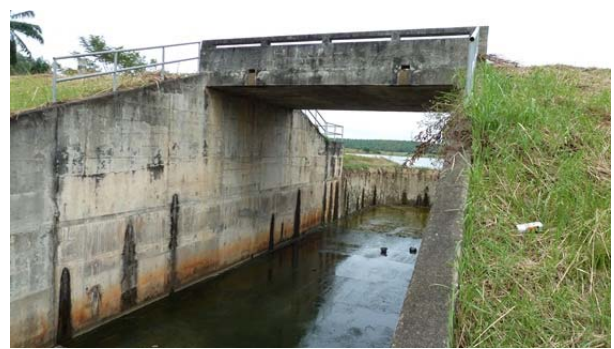
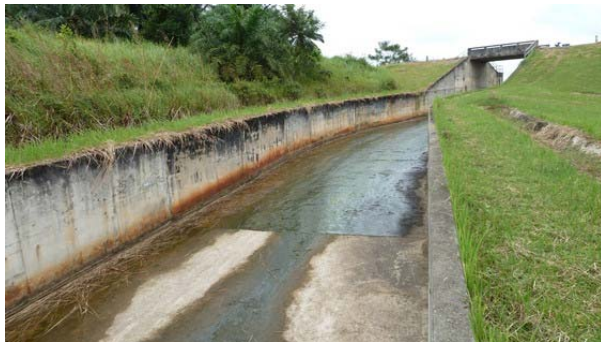
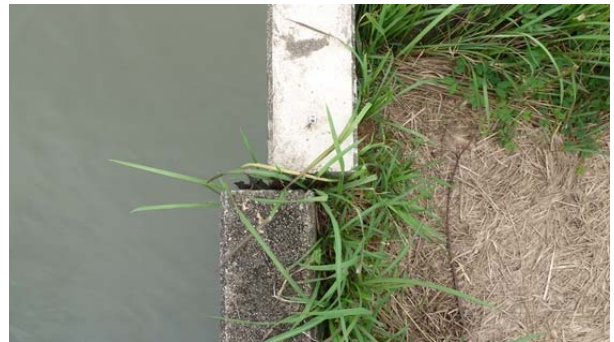
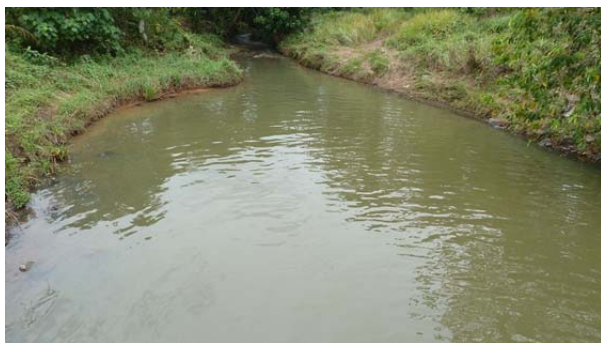
- อาคารระบายน้ำล้น (Spillway) ส่วนทางน้ำเข้ามีสภาพปกติ ไม่มีสิ่งกีดขวางทางน้ำ ส่วนควบคุม และสะพานรถยนต์ มีสภาพปกติ พบการเคลื่อนตัวของกำแพงทางลำเลียงน้ำ (Chute) ฝั่งซ้าย มีการเคลื่อนตัวเข้าประมาณ 5 ซม. ระบบระบายน้ำอยู่ในสภาพปกติ ไม่มีการอุดตัน สามารถระบายน้ำได้ดี ส่วนคลองระบายน้ำ พบการกัดเซาะเล็กน้อย ไม่มีสิ่งกีดขวางทางน้ำ
