รายงานการตรวจสภาพเขื่อน
เขื่อนบางวาด อำเภอเมือง จังหวัดภูเก็ต

ระหว่างวันที่ 1-3 ธันวาคม 2553

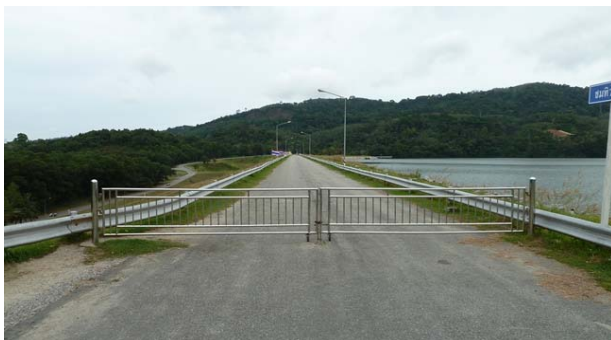
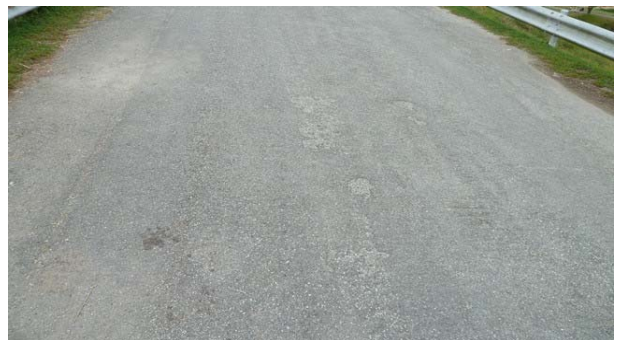
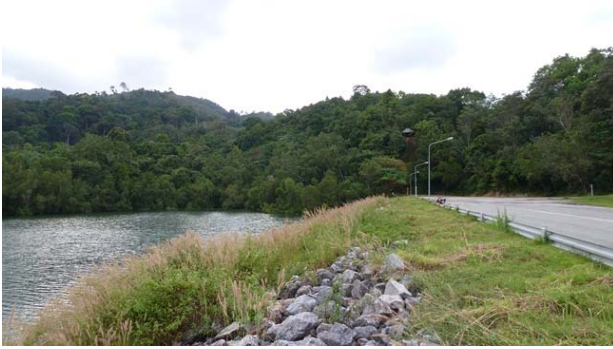
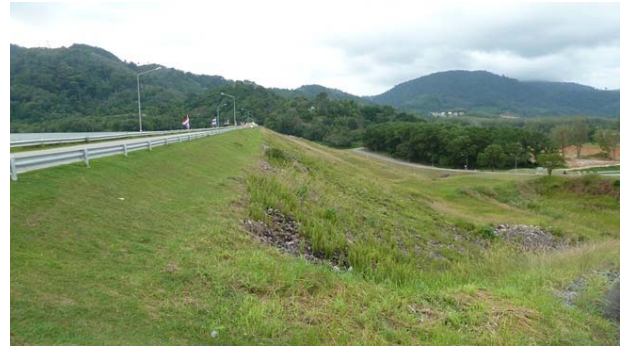
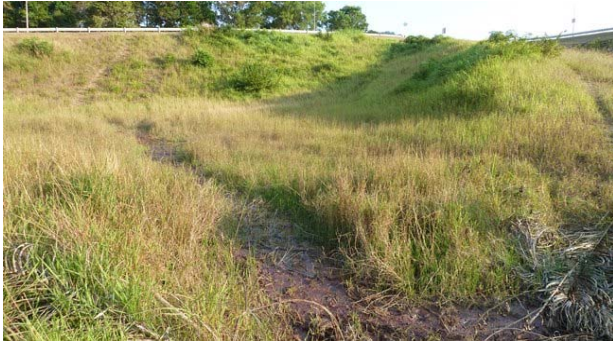
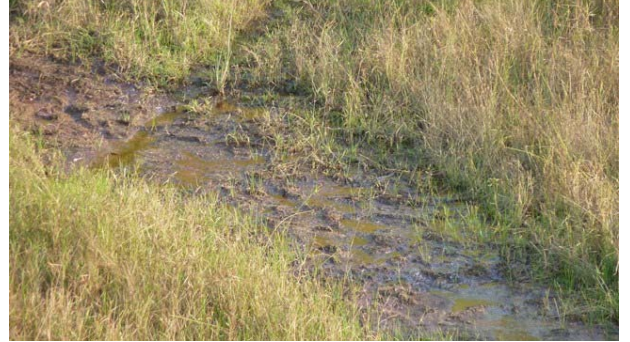
- เขื่อนดิน (Dam) สภาพผิวจราจรบนสันเขื่อนมีการเสื่อมสภาพเล็กน้อย โดยเฉพาะบริเวณฝั่งขวาของเขื่อนมีน้ำขัง ไม่พบปัญหาการทรุดตัวของเขื่อน สภาพลาดเขื่อนด้านเหนือน้ำ บางช่วงมีวัชพืชขึ้นเต็มพื้นที่ ทำให้ไม่สามารถมองเห็นวัสดุป้องกันลาดได้ มีดินไม้ขึ้นบางช่วงของลาดเขื่อนด้านเหนือน้ำ ในสภาพอื่นๆของลาดเขื่อนด้านเหนือน้ำและท้ายน้ำอยู่ในสภาพปกติ เช่น สภาพวัสดุป้องกันลาด ไม่เกิดการทรุดตัว ไม่พบรูโพรง เป็นต้น นอกจากนี้ บริเวณรอยต่อระหว่างถนนขึ้นบนสันเขื่อนฝั่งขวากับลาดเขื่อนด้านท้ายน้ำ พบน้ำซึมและขังอยู่ทั่วบริเวณ

- สังเกตพฤติกรรมของระดับน้ำกับปริมาณน้ำที่ซึมบริเวณทางขึ้นสันเขื่อนฝั่งขวาและลาดเขื่อนด้านซ้ายน้ำ ให้ทำการจดบันทึกปริมาณน้ำว่ามีการเพิ่มขึ้นหรือลดลงอย่างไร
- สังเกตพฤติกรรมของปริมาณน้ำที่ไหลออกจากที่ระบายน้ำกับระดับน้ำเก็บกัก ให้ทำการจดบันทึกปริมาณน้ำว่ามีการเพิ่มขึ้นหรือลดลงอย่างไร
- กำจัดต้นไม้ที่ขึ้นบริเวณฝั่งซ้ายของกำแพงส่วนทางน้ำออก
- กำจัดวัชพืชที่อยู่ในคลองระบายน้ำ

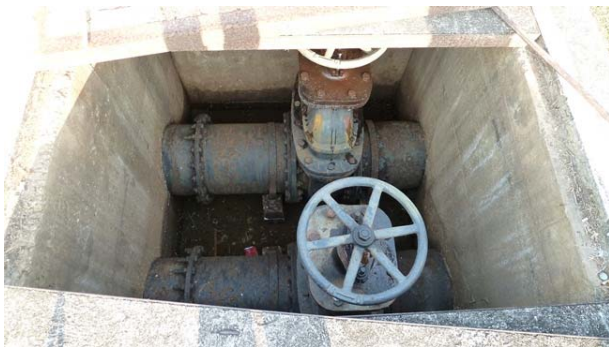
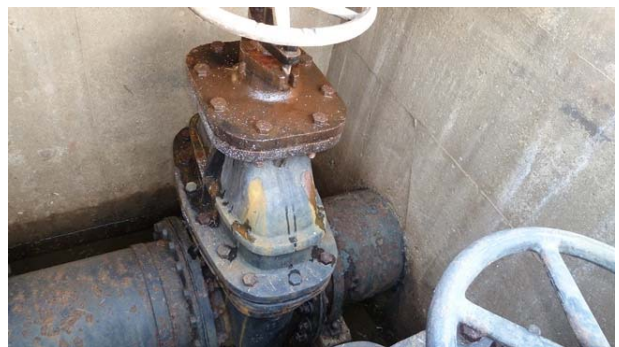
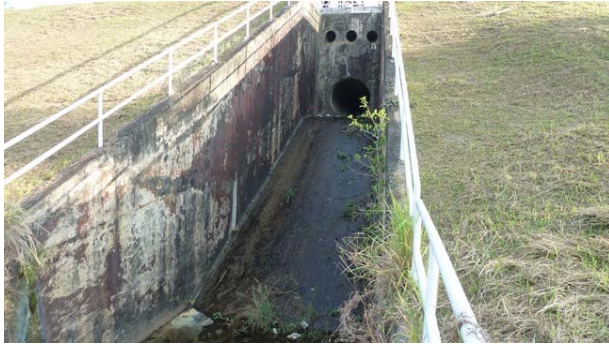
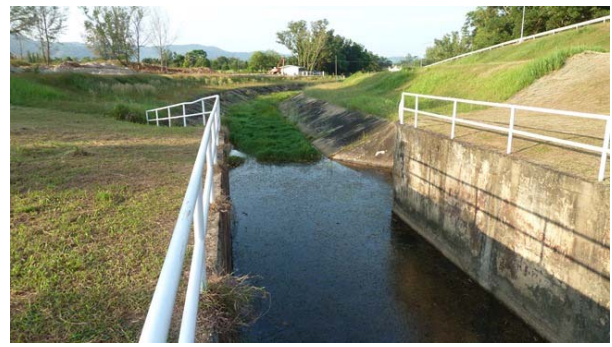
วัตถุประสงค์ของท่อระบายน้ำลงลำน้ำเดิม จะให้เป็นอาคารส่งน้ำให้กับประปาเท่านั้น ลักษณะของอาคารรับน้ำของเขื่อนบางวาด จะตั้งอยู่บนท่อลำเลียงน้ำของอาคารระบายน้ำล้น ซึ่งไม่สามารถมองเห็นได้ สภาพปัญหาที่พบ คือ วาล์วเปิด-ปิดน้ำประปา มีการรั่วออกบริเวณเครื่องกว้าน จะพบร่วมกันกับอาคารระบายน้ำล้น คือ ส่วนทางน้ำออก (รางเท) พบต้นไม้ขึ้นที่กำแพงของรางเทฝั่งซ้าย ในส่วนของคลองระบายน้ำ มีวัชพืชขึ้นขวางทางน้ำ

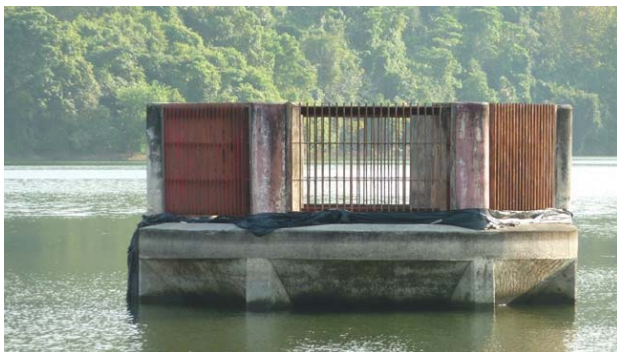
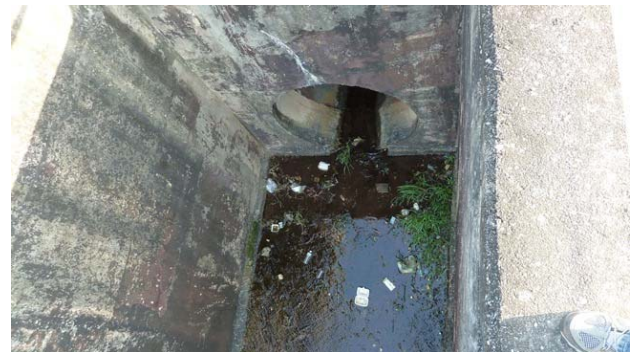
อาคารระบายน้ำล้นของเขื่อนบางวาดเป็นชนิดปากแตร สภาพภายนอกที่มองเห็นด้วยตาเปล่าไม่พบสิ่งผิดปกติ ตะแกรงกันสวะ (Trashrack) อยู่ในสภาพปกติ ส่วนลำเลียงน้ำมองไม่เห็น ส่วนทางน้ำออกและส่วนคลองระบายน้ำ จะพบปัญหาเช่นเดียวกับอาคารที่ระบายน้ำลงลำน้ำเดิม สิ่งผิดปกติที่สามารถมองเห็นคือ น้ำไหลออกจากที่ระบายน้ำของอาคารระบายน้ำล้น ทั้งๆ ที่ระดับน้ำต่ำกว่าระดับเก็บกัก จากการสอบถามเจ้าหน้าที่โครงการชลประทานภูเก็ต พบว่า มีรูรั่วของท่อตั้ง ซึ่งมีความสูงจากท่อนอนขึ้นไปทางปากแตรประมาณ 18 เมตร
