รายงานการตรวจสภาพเขื่อน

เขื่อนห้วยลึก อำเภอปลายพระยา จังหวัดกระบี่

ระหว่างวันที่ 1-3 ธันวาคม 2553

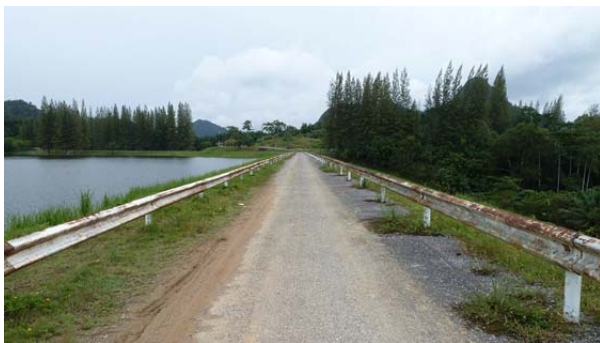
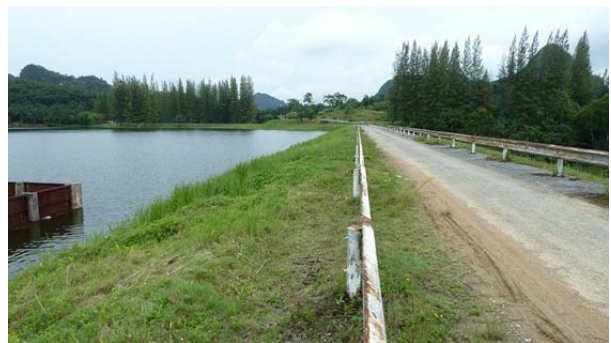
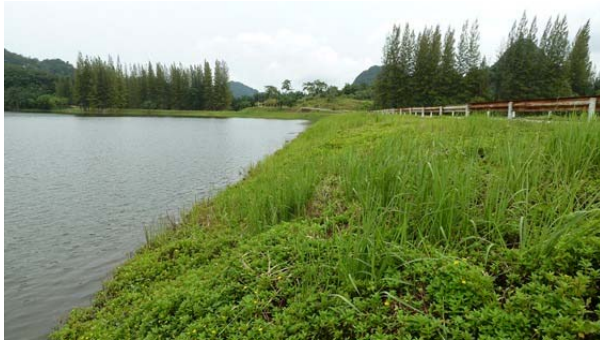
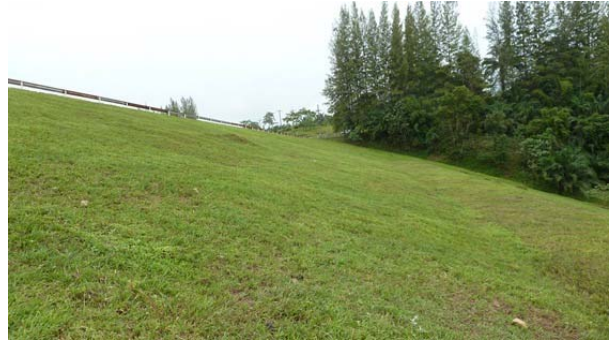
- เขื่อนดิน (Dam) สภาพพิจารณาจากรบนสันเขื่อนมีการเสื่อมสภาพเล็กน้อย โดยเฉพาะบริเวณฝั่งขวาของเขื่อนมีน้ำขัง ไม่พบปัญหาการทรุดตัวของเขื่อน สภาพลาดเขื่อนด้านเหนือน้ำและท้ายน้ำอยู่ในสภาพปกติ เช่น สภาพวัสดุป้องกันลาด ไม่เกิดการทรุดตัว ไม่พบรูโพรง เป็นต้น ฐานยันเขื่อนมีสภาพปกติ และฐานเขื่อน

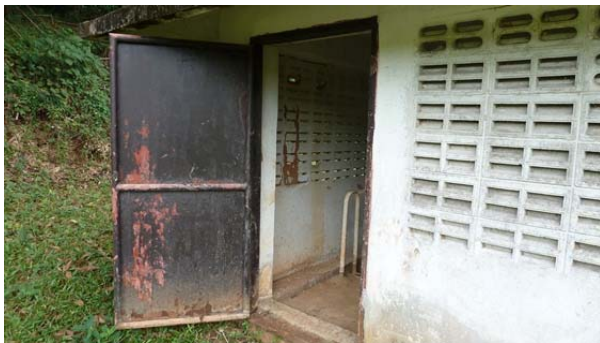
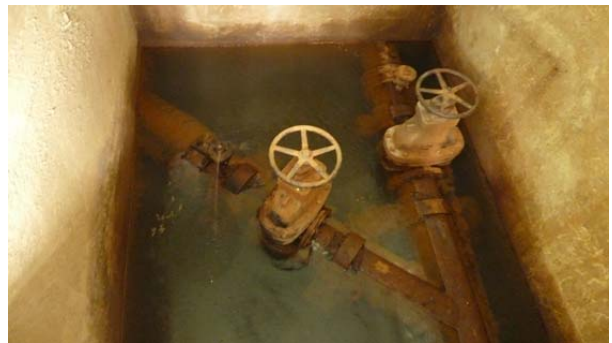
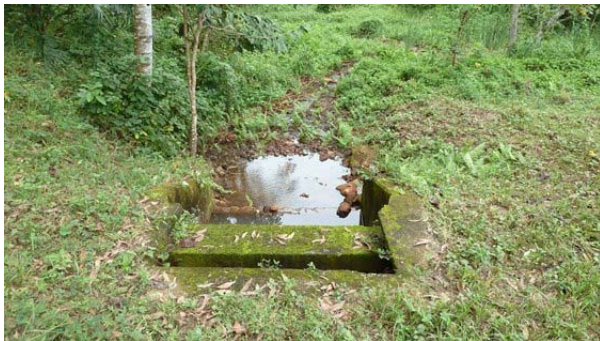
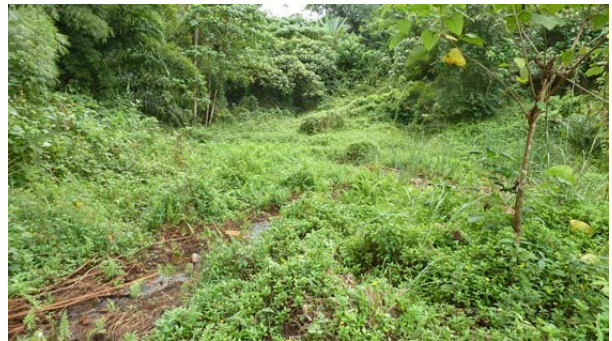
- อาคารระบายน้ำลงลำน้ำเดิม (River Outlet)

มองไม่เห็นในส่วนของทางน้ำเข้า ภายในอาคารควบคุมมีน้ำท่วมขัง เนื่องจากวาล์วน้ำรั่ว ประกอบกับไม่มีรูระบายน้ำ เพื่อระบายน้ำออกจากอาคารควบคุม มีความยากลำบากในการเปิด-ปิด บาน สภาพทางน้ำออกและคลองระบายน้ำ มีวัชพืชขึ้นขวางทางเดินน้ำ

- ซ่อมแซมระบบระบายน้ำภายในอาคารควบคุม และระบบเปิด-ปิดบานระบายน้ำที่มีการรั่วซึม
- ทำการขุดลอกระบบระบายน้ำในคลองระบายน้ำทั้งสองสาย คือ คลองที่รับน้ำจากอาคารระบายน้ำลงลำน้ำเดิม และอาคารระบายน้ำต้น
- กำจัดต้นไม้และวัชพืชที่ขึ้นบริเวณกำแพงรางเทพิงขวา

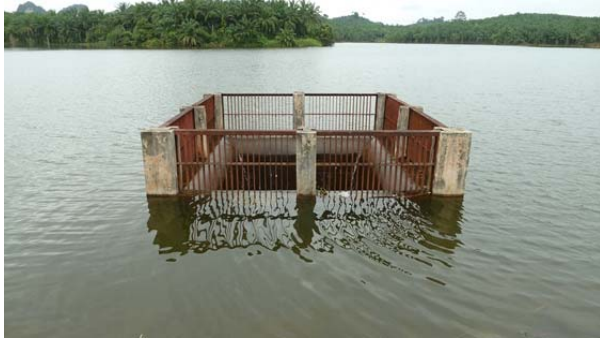
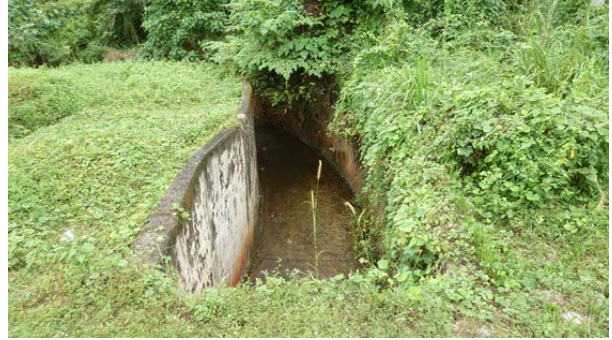
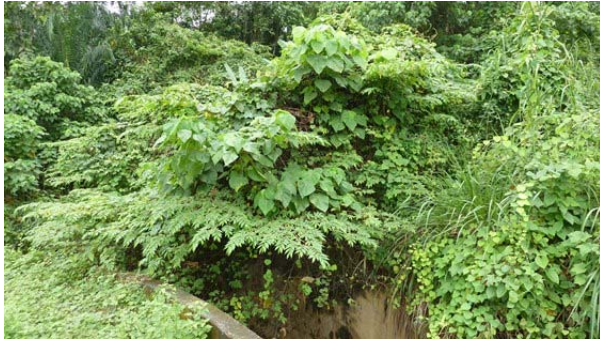
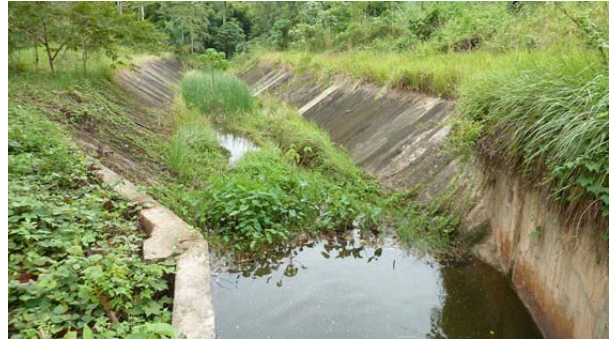
- อาคารระบายน้ำล้น (Spillway)

ส่วนทางน้ำเข้ามีสภาพปกติ ตะแกรงกันสวะไม่มีการสุกร่อน ส่วนลำเลียงน้ำสภาพปกติ บริเวณรางเทฝั่งขวามีดินไม้ใหญ่ขึ้น ซึ่งภายในอาคารอาจจะส่งผลทำให้กำแพงด้านขวาเกิดการแตกร้าวหรือพังทลายได้ ส่วนคลองระบายน้ำมีวัชพืชขึ้นปกคลุมขวางทางการไหลของน้ำ
