# รายงานการตรวจสอบสภาพเขื่อน

## เขื่อนห้วยน้ำเขียว จังหวัดกระบี่

วันที่ 8 สิงหาคม 2554

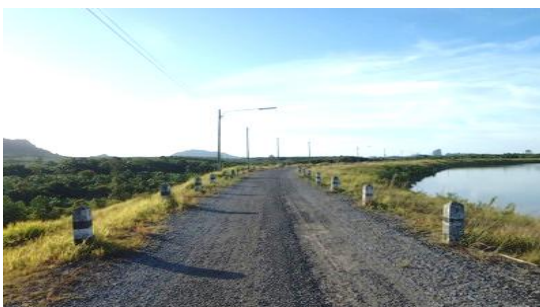
สันเขื่อน

สภาพสันเขื่อนตลอดความยาวเขื่อนเสื่อมสภาพ เป็นร่องลือ และบางช่วงเป็นแอ่งน้ำ ไม่มีระบบรักษาความปลอดภัย เพื่อควบคุมการจราจรบนสันเขื่อน

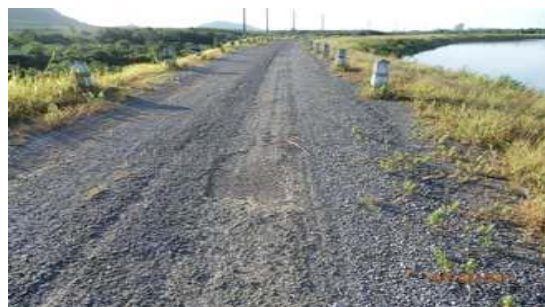
สภาพผิวจราจรถูกกัดเซาะ

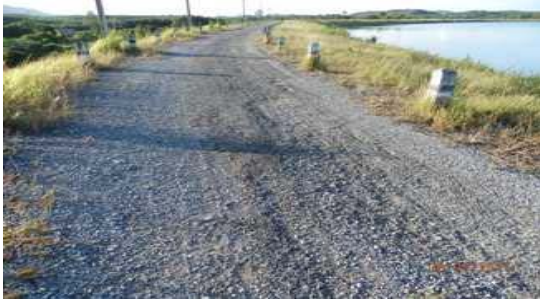
สภาพผิวจราจรถูกกัดเซาะ

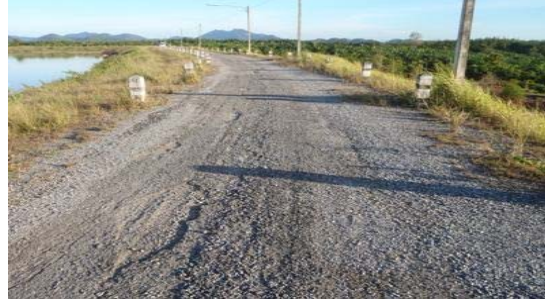
สภาพผิวจราจรถูกกัดเซาะ

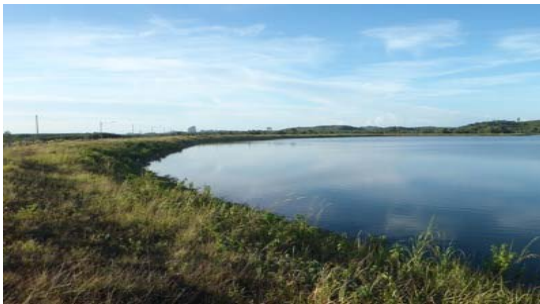
ลาดเขื่อนด้านเหนือน้ำ

จากการตรวจสอบสภาพลาดเขื่อนด้านเหนือน้ำพบว่า สภาพทั่วไปอยู่ในสภาพปกติ วัสดุป้องกันลาดถูกกัดเซาะเล็กน้อย

- 1) ทำการกำจัดต้นไม้และวัชพืชบริเวณที่คาดว่าจะเป็นที่ตั้งของ ทรบ.ปากคลองฝิ่งซ้าย และทำการตรวจสภาพอาคาร
- 2) สูบน้ำออกจากอาคารท่อระบายน้ำลงลำน้ำเดิม เพื่อหาจุดที่น้ำรั่ว
- 3) ทำการสำรวจภายในท่อลำเลียงน้ำของอาคารระบายน้ำล้น เพื่อดูว่ามีรอยร้าวที่คาดว่าเป็นอันตรายหรือเสียหายมากน้อยเพียงใด
- 4) เห็นสมควรให้ซ่อมแซมวัสดุลาดเขื่อนเหนือน้ำ เนื่องจากปริมาณหินทิ้งด้านลาดเขื่อนเหนือน้ำมีปริมาณน้อยกว่า 40 %

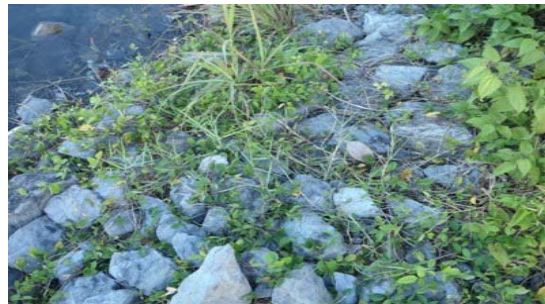
สภาพวัสดุป้องกันลาด

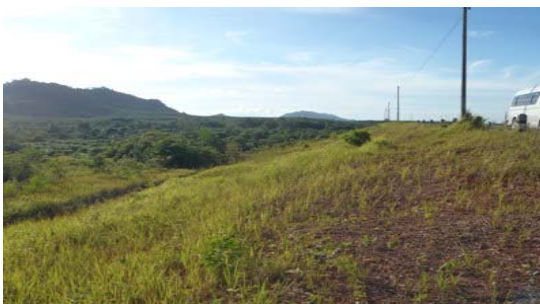
ลาดเขื่อนด้านท้ายน้ำ

จากการตรวจสอบสภาพลาดเขื่อนด้านท้ายพบว่า ลาดเขื่อนถูกกัดเซาะเป็นชั้นบันไดและเป็นร่องน้ำ วัสดุป้องกันลาดเสียหายเกือบทั้งหมด พบวัชพืชขึ้นปกคลุมลาดเขื่อนและมีต้นไม้อยู่ทั่วไป

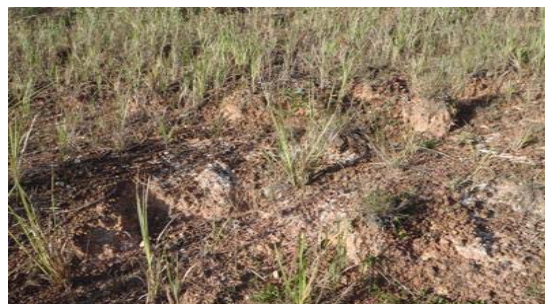
ลาดเขื่อนถูกกัดเซาะ

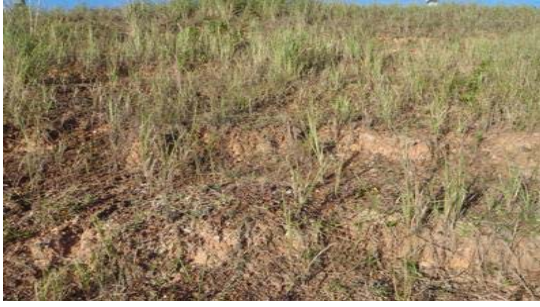
เกิดการทรุดตัว

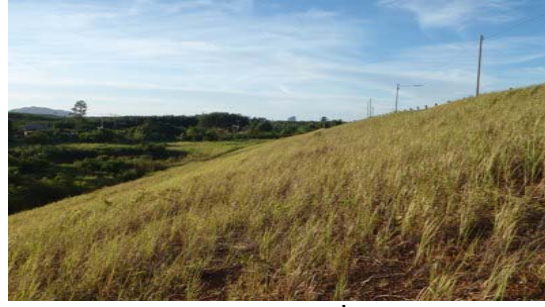
วัชพืชบนลาดเขื่อน

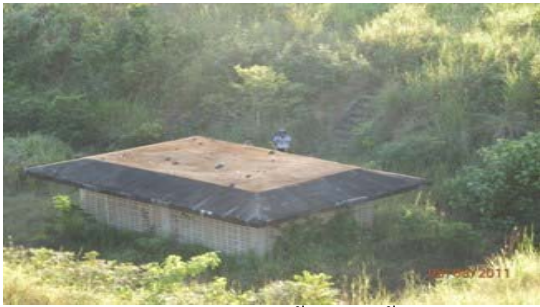
จากการตรวจสอบ อาคารที่ระบายน้ำลงลำน้ำเดิม พบว่า สภาพโดยทั่วไปอยู่ในสภาพปกติ มีน้ำขังภายในอาคารควบคุม

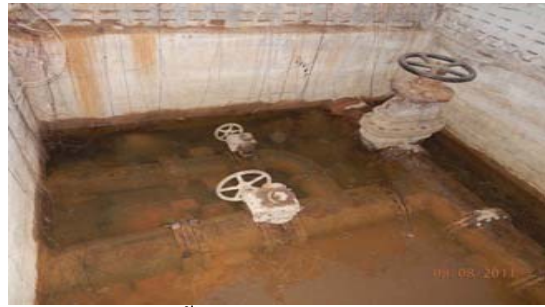
น้ำขังภายในอาคาร

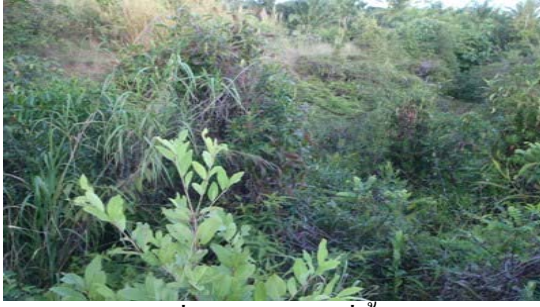
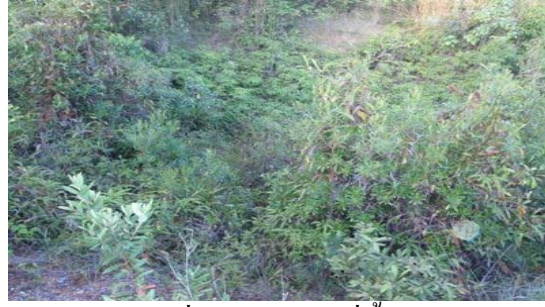
ไม่สามารถตรวจสอบสภาพได้ เนื่องจากมีวัชพืชและต้นไม้ขึ้นปกคลุม จนทำให้ไม่สามารถหาตัวอาคารได้

บริเวณที่คาดว่าจะเป็นที่ตั้ง ทรบ.

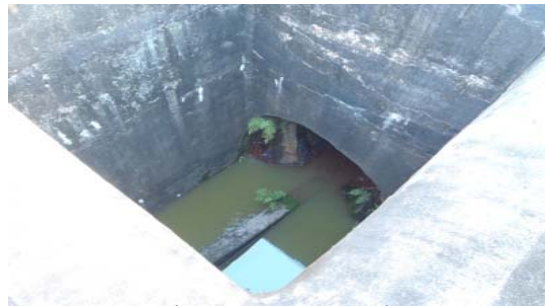
จากการตรวจสอบสภาพอากาศระบายน้ำล้นพบว่า มีน้ำไหลออกจากท่อลำเลียงน้ำตลอดเวลา ทั้งที่ระดับน้ำอยู่ต่ำกว่าระดับเก็บกัก จากการตรวจสอบสภาพเบื้องต้นพบว่าบริเวณภายในท่อลำเลียงน้ำมีน้ำรั่วออกตามรอยร้าวของท่อลำเลียง

น้ำรั่วเข้าบริเวณท่อตั้ง

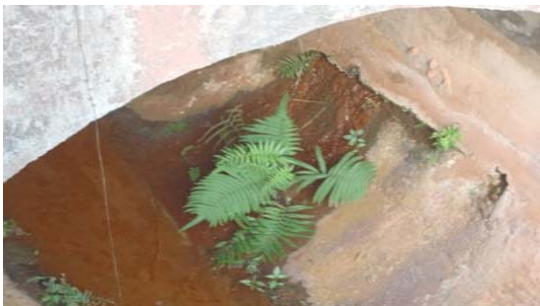
น้ำรั่วตามรอยแตกของท่อลำเลียง
