รายงานการตรวจสอบสภาพเขื่อน
เขื่อนคลองกะทูน จังหวัดนครศรีธรรมราช
วันที่ 10 สิงหาคม 2554

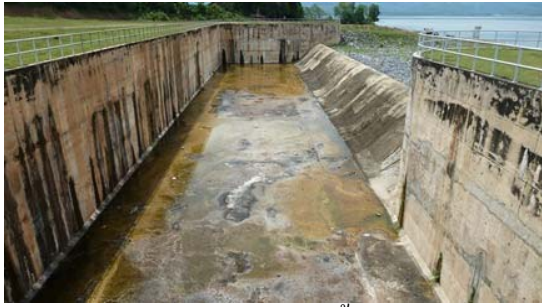
ส่วนควบคุมน้ำ

จากการตรวจสอบอาคารระบายน้ำล้น พบว่า ฝายคอนกรีตมีรอยร้าว ฝั่งขวากำแพงส่วน
ลำเลียงน้ำมีน้ำรั่วตามรอยต่อของกำแพง และมีกรกักร่อนกำแพงบริเวณใต้รูระบายน้ำ เป็นบริเวณกว้าง
ต่อม่อสะพานรถยนต์แตกจนเห็นเหล็ก
