รายงานการตรวจสภาพเขื่อน
เขื่อนคลองดินแดง จังหวัดนครศรีธรรมราช
วันที่ 10 สิงหาคม 2554

1. ลักษณะทั่วไปเขื่อนคลองดินแดง

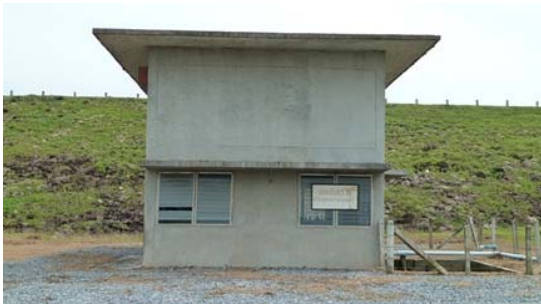
อาคารที่ระบายน้ำลงลำน้ำเดิม

จากการตรวจสอบภาพ อาคารที่ระบายน้ำลงลำน้ำเดิมอยู่ในสภาพปกติ ส่วนคลองระบายน้ำมีการกัดเซาะห่างจากส่วนสลายพลังงานประมาณ 10 ม.

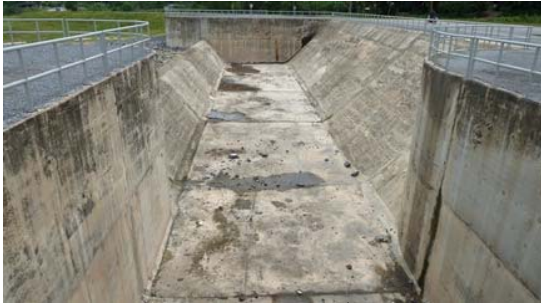
ส่วนควบคุมน้ำ

สภาพอาคารระบายน้ำล้นอยู่ในสภาพปกติ ยกเว้นส่วนควบคุมน้ำที่มีน้ำรั่วตามรอยร้าวบริเวณกำแพง ส่วนคลองระบายน้ำมีการกัดเซาะ

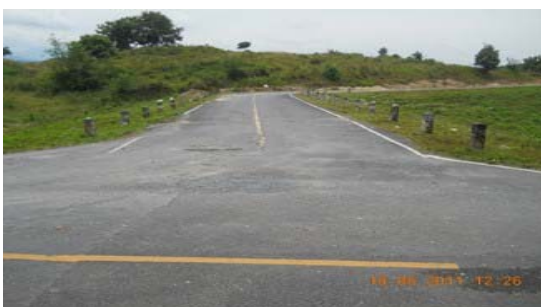
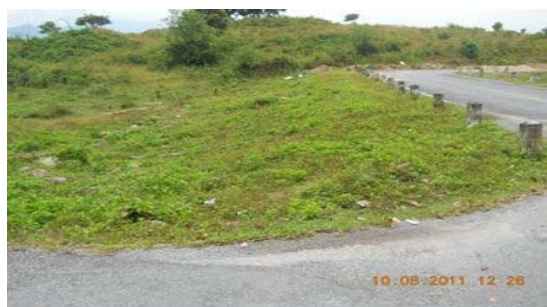
เขื่อนปิดช่องเขาต่ำ

จากการตรวจสอบภาพเขื่อนปิดช่องเขาต่ำ พบว่า อยู่ในสภาพปกติ
