รายงานการตรวจสภาพเขื่อน

เขื่อนห้วยลึก อำเภอปลายพระยา จังหวัดกระบี่

ระหว่างวันที่ 1-3 ธันวาคม 2553

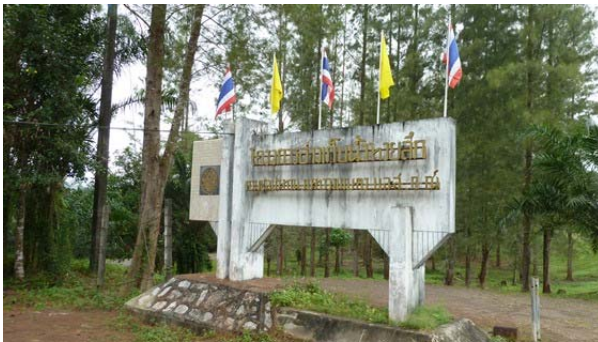
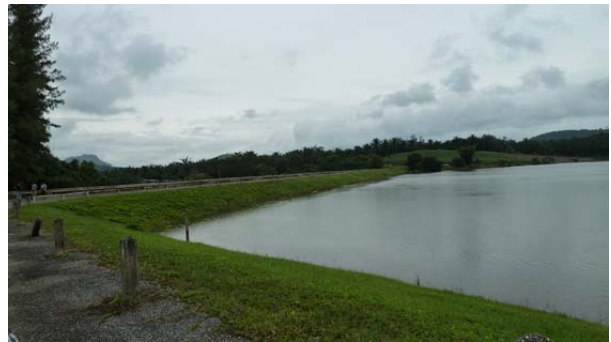
เป็นเขื่อนดินถม ก่อสร้างแล้วเสร็จในปี 2541 เขื่อนยาว 250 ม. สูง 20 ม. ความจุที่ระดับน้ำเก็บกัก 2.45 ล้านลบ.ม. ระดับน้ำ ณ วันที่ตรวจสภาพ
