# รายงานการตรวจสอบสภาพเขื่อน

## เขื่อนห้วยน้ำเขียว จังหวัดกระบี่

วันที่ 8 สิงหาคม 2554

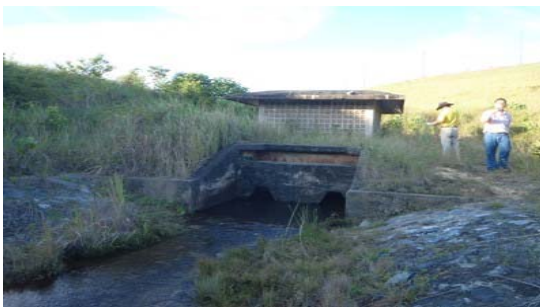
ส่วนสลายพลังงาน

จากการตรวจสอบ อาคารที่ระบายน้ำลงลำน้ำเดิม พบว่า สภาพโดยทั่วไปอยู่ในสภาพปกติ มีน้ำขังภายในอาคารควบคุม

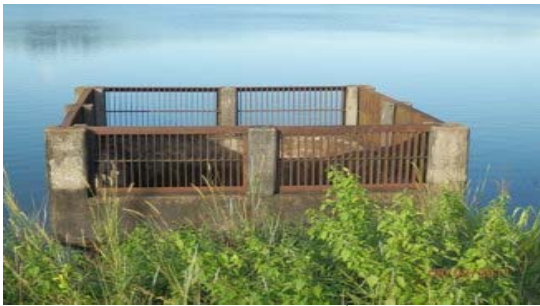
ส่วนควบคุมน้ำ

จากการตรวจสอบสภาพอากาศระบายน้ำล้นพบว่า มีน้ำไหลออกจากท่อลำเลียงน้ำตลอดเวลา ทั้งที่ระดับน้ำอยู่ต่ำกว่าระดับเก็บกัก จากการตรวจสอบสภาพเบื้องต้นพบว่าบริเวณภายในท่อลำเลียงน้ำมีน้ำรั่วออกตามรอยร้าวของท่อลำเลียง
